インシチュフォーム工法 ～高強度ガラスライナー 管更生デモ工事～

Field report on sewer rehabilitation by using Insituform's highly-reinforced glass liner

工事名：上之1100-192管更生工事
施工場所：埼玉県熊谷市上之1100-192
発注者：埼玉県熊谷市下水道課
施工者：(株)日栄興業
施工概要：φ350mm t=7.0mm
施工延長 27.85m
材料/材質 高強度ガラスライナー
実施日：2015年7月10日（金）

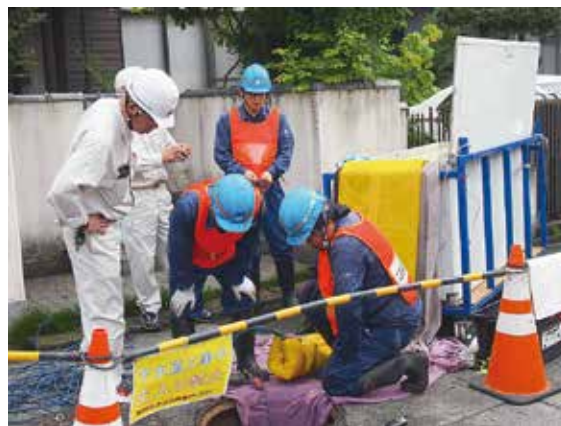
写真-2 高強度ガラスライナー引込作業状況

雨も上がり、朝から夏の太陽が照りつけるなか、10時過ぎに既設管内への高強度ガラスライナーの引込み、拡径後、ライナー内側への蒸気投入が開始された。

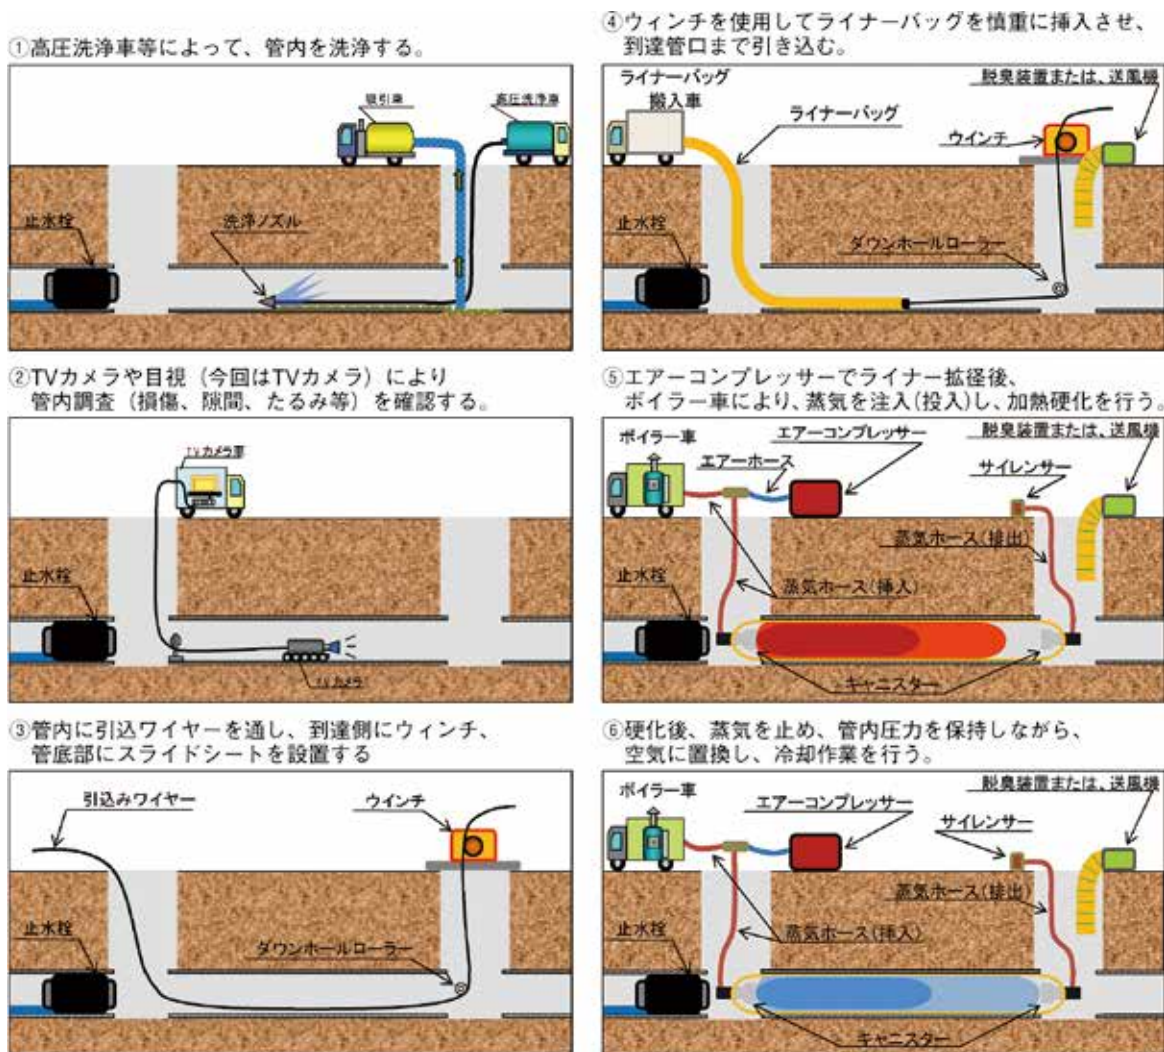
図-1 施工手順図

今回の現場での作業図-1の手順で行われた。

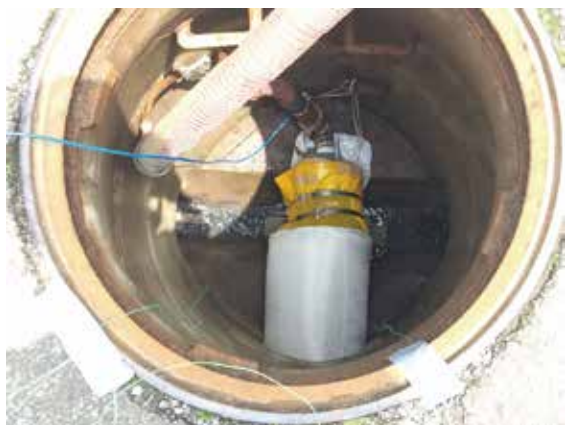
写真-3, 4 蒸気排気状況と排出口

投入された蒸気は、蒸気到達側で、写真のように熱効率等が高めるために管口を絞り込んだパイプを経由して、サイレンサーを接続した排気口から外気に排出された。排出口からの臭気については、ガスバリア性のインナーフィルムを採用したことから、標準タイプに比べて低臭気であるとのことであり、排出口付近に立っているとその匂いを感じるが、数メートル離れたとその匂いは低く感じられた。住宅地でのこうした配慮は、地域住民への住環境の負荷を低減する素材として有効と思われた。また、更なる臭気対策として、工場建屋内や食品工場など臭気吸着等への配慮が必要な場合は、ノンステレンタイプの樹脂を選択することも可能とのことであった。

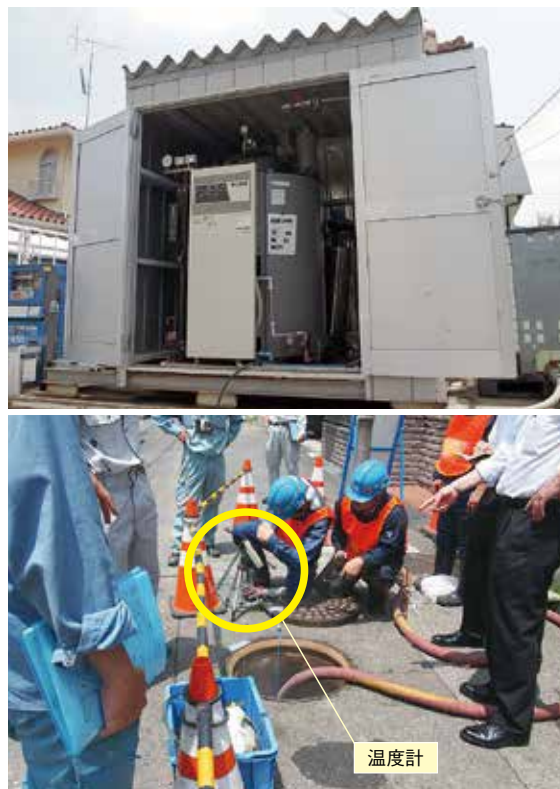
写真-5, 6 蒸気ボイラーと温度管理状況

更生材料の硬化作業は、現場車両に積載されている蒸気ボイラーを用いて、蒸気を更生材料内に投入することで硬化される。

硬化に要する温度は、まず、蒸気挿入側の蒸気温度を65℃以上から段階的に上げ、100℃以上で硬化に必要な時間、蒸気を投入し続ける。硬化に必要な時間は、ライナー材が厚くなるほど時間を要する。先に記述した従来ライナー材（13.5mm）の場合、100℃以上の蒸気投入を1時間以上要するのに対し、高強度ガラスライナー材（7mm）では、半分の0.5時間となり、作業時間の大幅な短縮が可能となったことが、もう一つの特徴となっている。
