インシュフォーム工法の曲管を含んだ下水圧送管の施工事例

日本インシュフォーム協会

2. 曲管を含んだ圧送管の施工事例

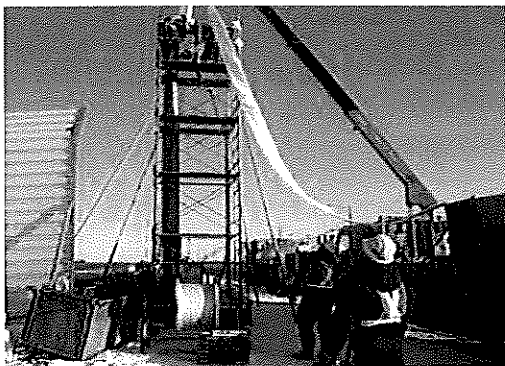
写真-6 現場仮設状況

反転挿入にあたっては、曲管部が2箇所あることから通常の水頭圧より20%以上の水圧が掛かるようにより高い仮設タワーを準備した。現場仮設状況を写真-6に示す。添架部には、4箇所の伸縮可とう管が設置しており事前に撤去し、5箇所の開口部にダミー管を配置し、添架部と埋設部の2箇所の空気弁は、一時開放し、反転挿入作業を問題なく行い、到達後、更生管内部の水を温水ボイラーによって、温水循環させ更生管を硬化させ、小口径圧送管で、90度の曲管、2箇所という厳しい条件の更生工事を問題なく完了させた。
